Asbest in Hamburger Schulsporthallen

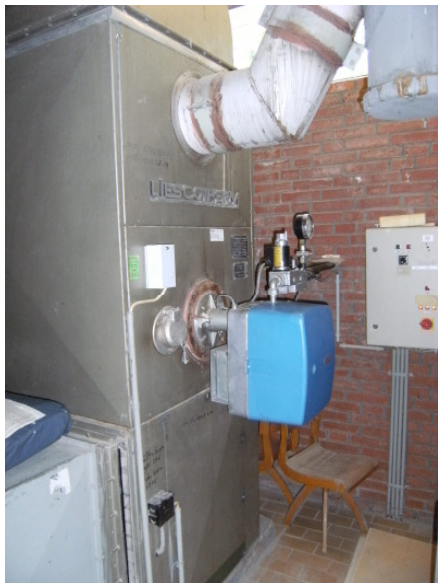
Die Asbeststricke wurden in diesem speziellen Fall am Wärmetauscher der Lüftungsanlage einer direkt beheizten Warmluftheizung in der Sporthalle festgestellt. Derartige Asbeststricke wurden früher in vielen Lüftungsanlagen eingebaut und sind auch heute noch in vielen Gebäuden mit Lüftungstechnik vorhanden.

Brennkammer beheizt, und diese im Luftstrom der Lüftungsanlage liegt. Der Brenner liegt dabei in der Regel am Blechgehäuse der Lüftungsanlage, hinter dem Lüftungsgebläse. Im Gegensatz dazu wird bei indirekt beheizten Geräten die Luft über einen Warmwasserkreislauf erhitzt wird.
